NYLARS KIRKE

Nylars Kirke er indviet til Sct. Nicolaus af Myra, de søfarendes skytshelgen.

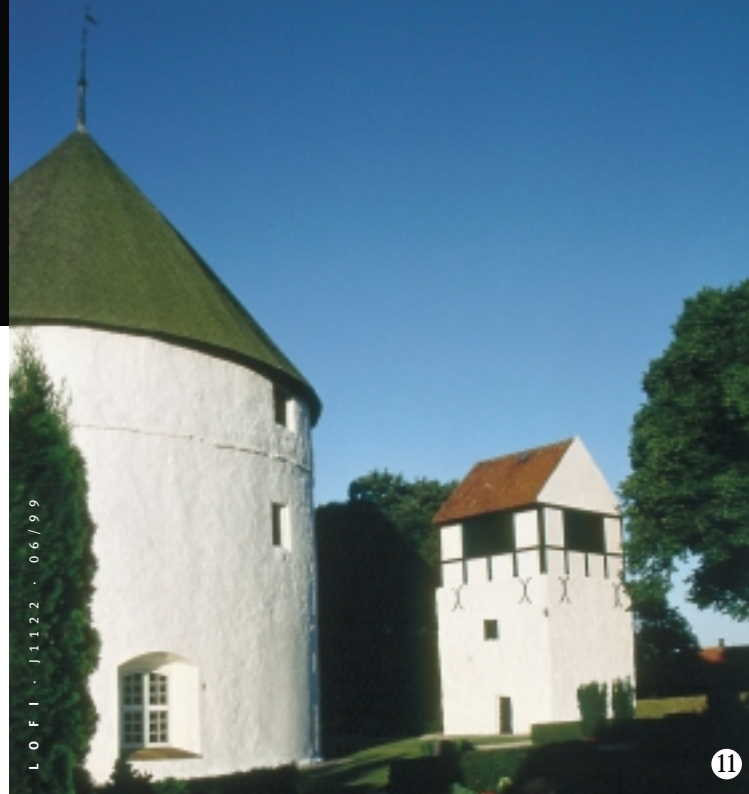
Klokketårnet

⑪ Den underste del af klokketårnet har sandsynligvis fungeret som porttårn i det oprindelige fæstningsanlæg. Det er stærkt ombygget.

Undertårnet har oprindelig været anvendt til gennemgang ligesom Å Kirkes daværende klokketårn. De sidste rester af vestdøren står som blanding i vestvæggen. I tårnets anden etage ses en niche i østvæggen, muligvis en tilmuret dør, som har ført ud til en fritstående trappe, omtrent som i Østerlars Kirkes klokketårn. Selve klokketårnet er lavet af nyere egebindingsværk. Kirken har to klokker.
